LP-M6000CTSのトナーカートリッジ交換の前に試してみてください

LP-M6000CTSのトナーカートリッジの残量回復ができるかも知れない方法

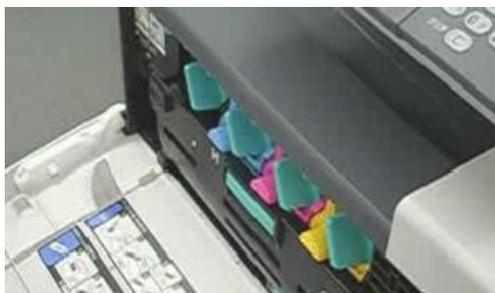
2. フロントカバーを開ける

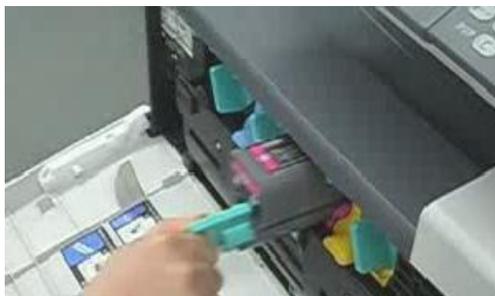
3. 対象のトナーカートリッジを取り出す

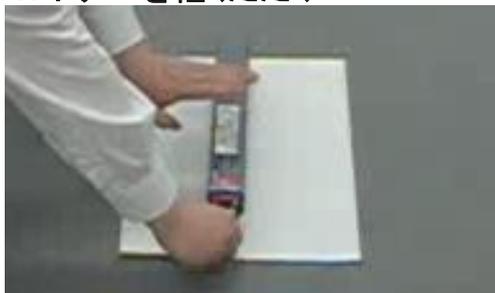
4. トナーを軽くたたく

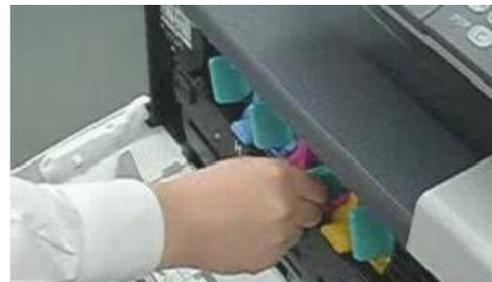
5. トナーを機器に戻す
